CHIESE E LUOGHI DI CULTO

CHIESA ISTITUTO SCALABRINI

Bassano del Grappa (VI)

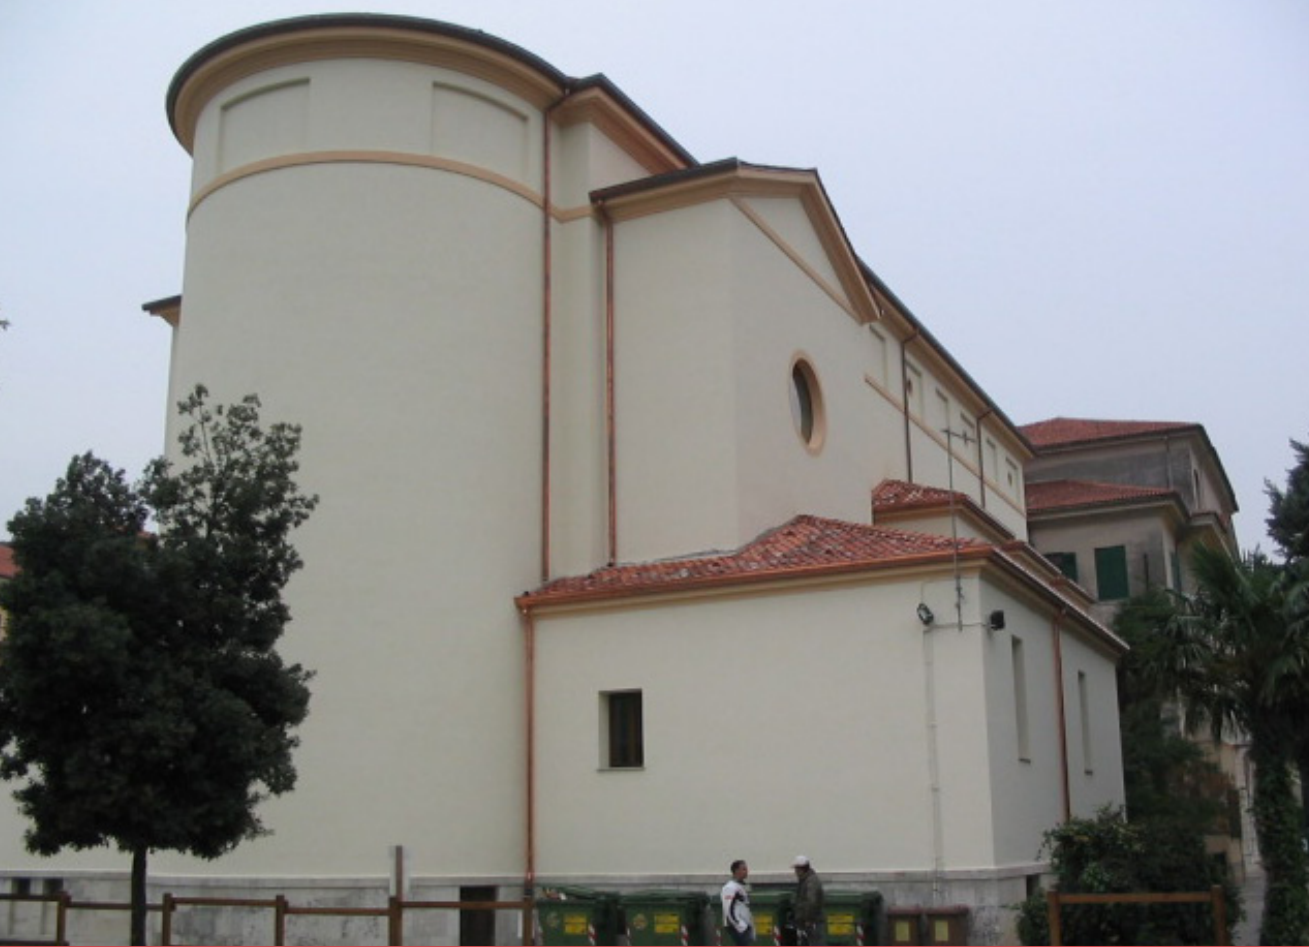
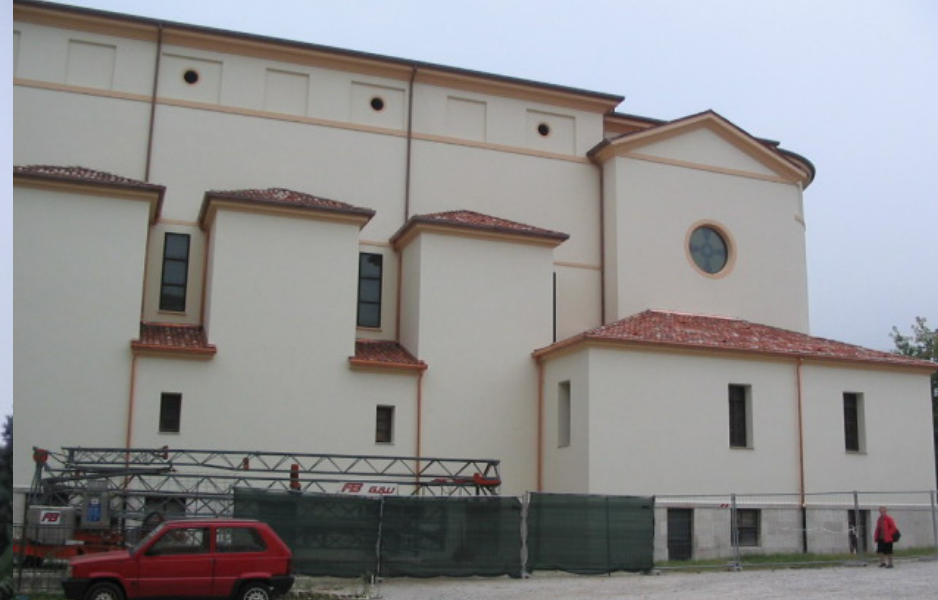
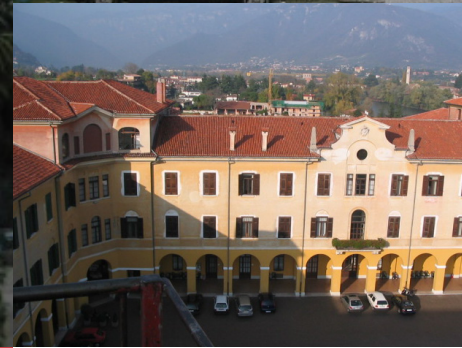
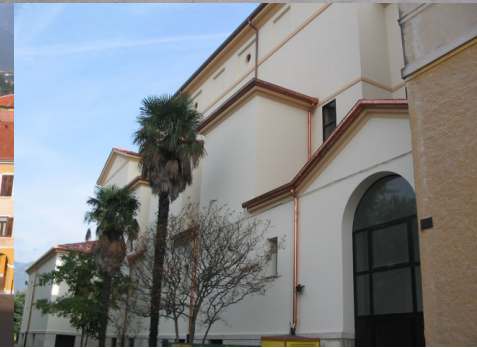
L'intervento riguarda la ristrutturazione della chiesa all'interno dell'istituto Scalabrini. Si è proceduto allo smontaggio per settori della copertura fino a portare alla luce la struttura lignea primaria. Si è proceduto al consolidamento delle capriate mediante inghisaggi con resina delle teste, sabbiatura e nuovo trattamento antitarlo. La struttura secondaria è stata completamente sostituita con nuove travature e ricoperta con nuovo tavolato sp. 4 cm lavorato maschio-femmina. Si è realizzato un impalcato ligneo tra le capriate per l'ispezione del sottotetto ed infine passati alla realizzazione del manto impermeabilizzante e alla successiva posa dei coppi con ganci e nuova lattoneria.
