RESTAURI E RISTRUTTURAZIONI

CANONICA SANTA MARIA IN COLLE

Bassano del Grappa (VI)

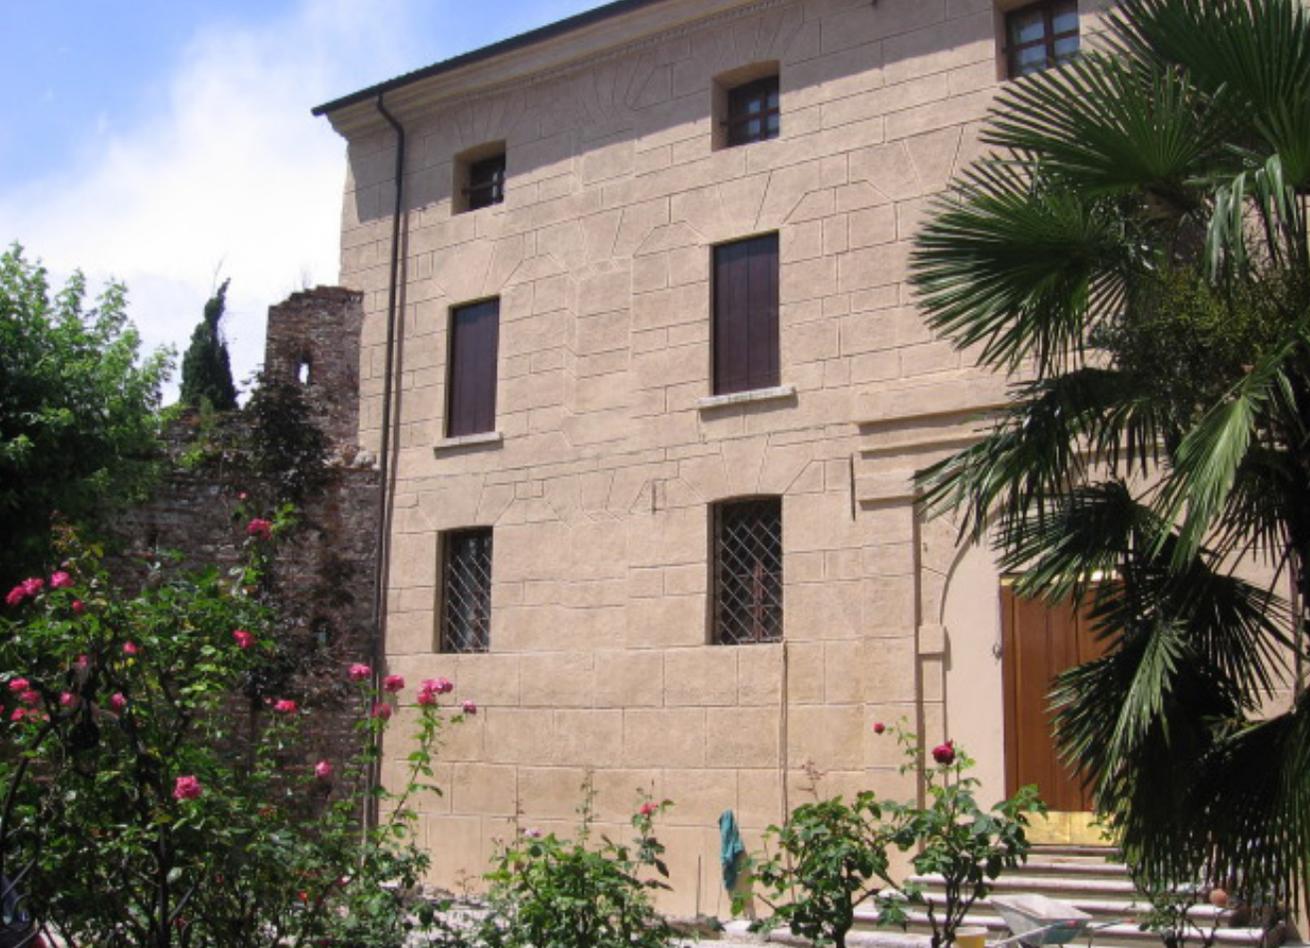
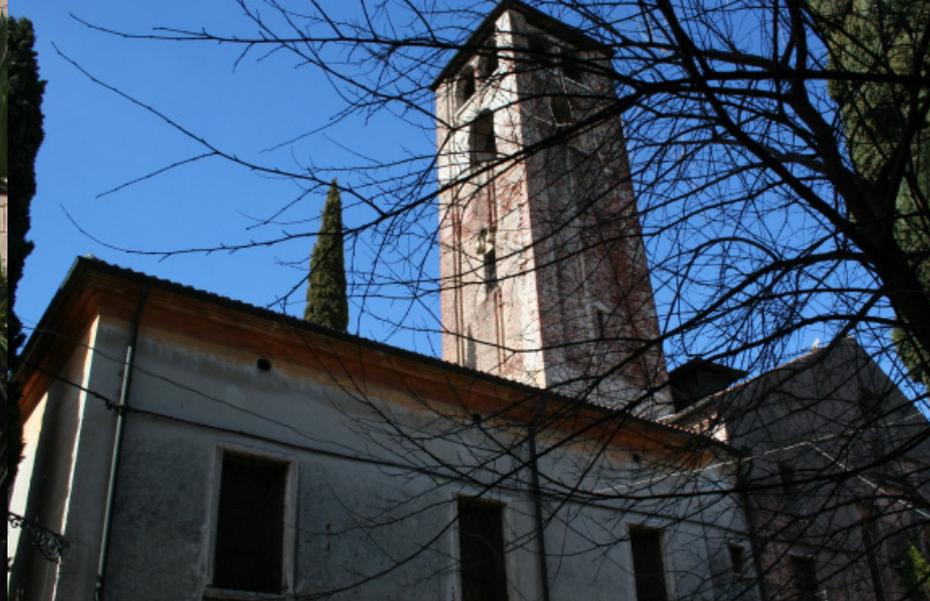
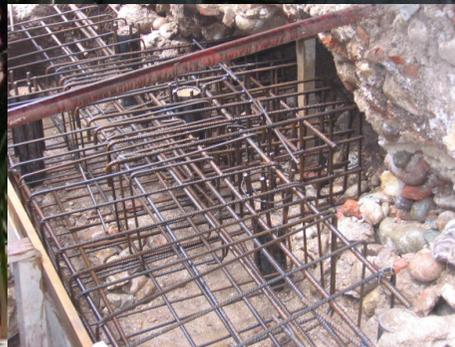
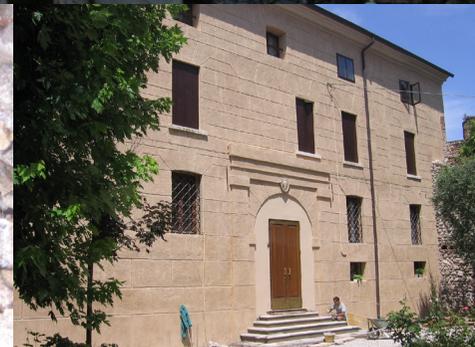
A seguito di evidenti e profonde fessurazioni che si erano estese sulle murature interne e sulla facciata principale di questo edificio cinquecentesco, si è realizzato un intervento di consolidamento delle fondazioni con il getto di una sottomurazione sostenuta da micropali infissi ad una profondità di circa 7 ml. In seguito si è passati a ricucire con tecniche tradizionali le fessure sulle murature ed è stata restaurato l'intonaco di facciata. Opere successivamente aggiunte all'appalto sono state la realizzazione di una nuova linea del gas e dell'acquedotto, sostituzione della rete fognaria, la formazione di una nuova corsia carraia di ingresso e la sistemazione del giardino.
