RESTAURI E RISTRUTTURAZIONI

Veneto Agricoltura - Adeguamento sismico

Montecchio Precalcino (VI)

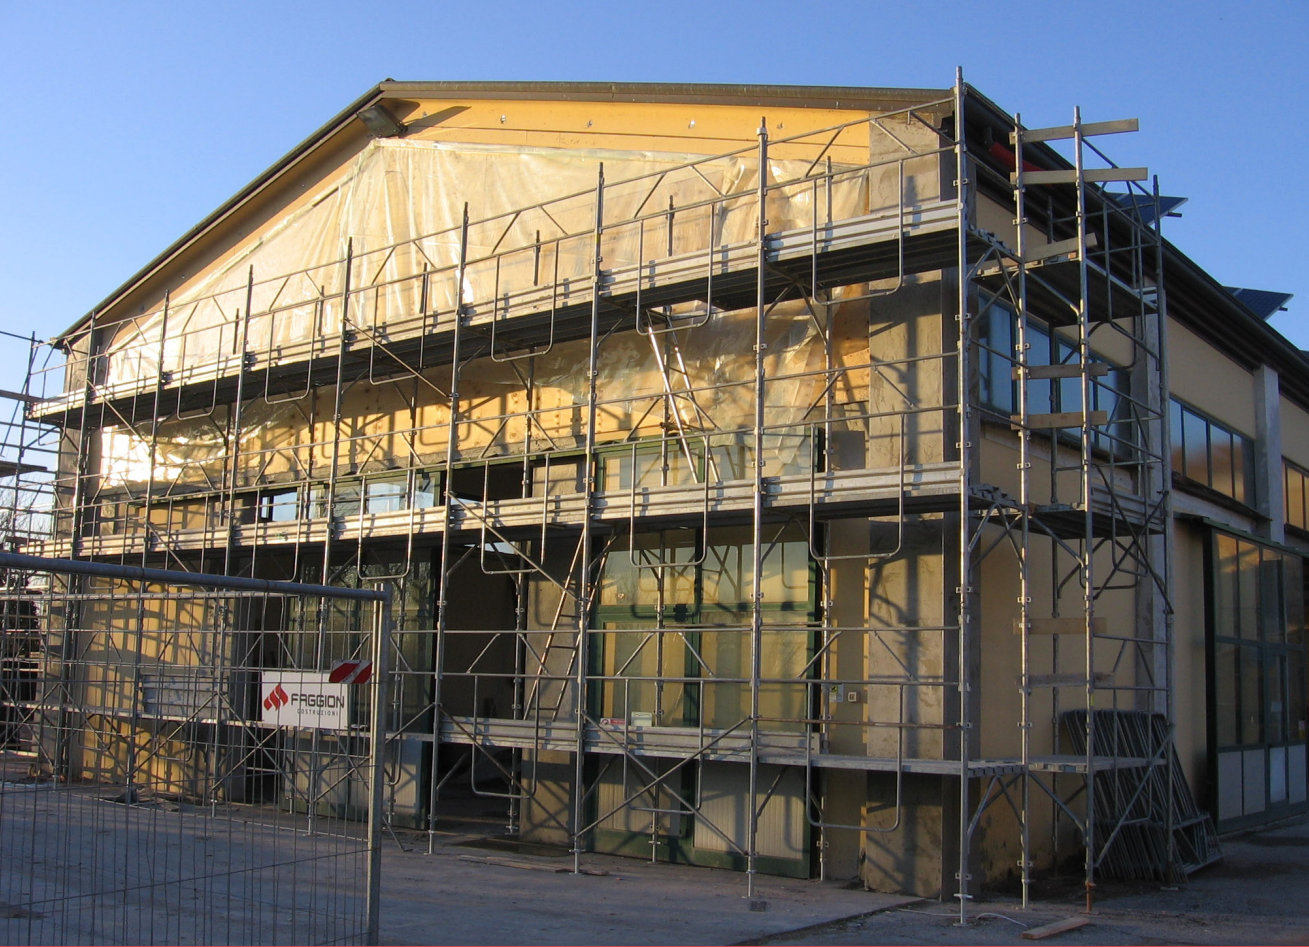
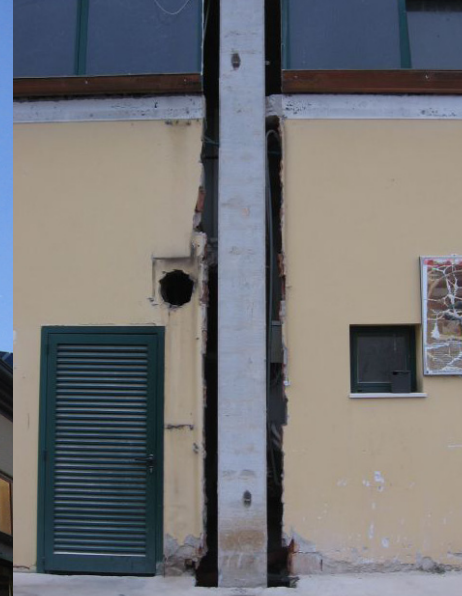
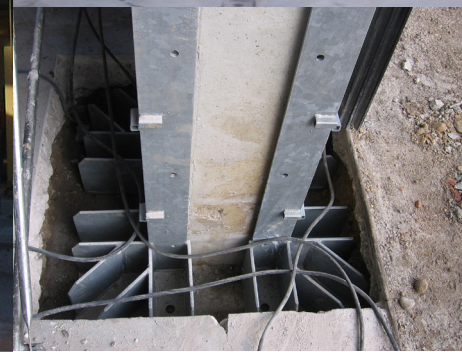
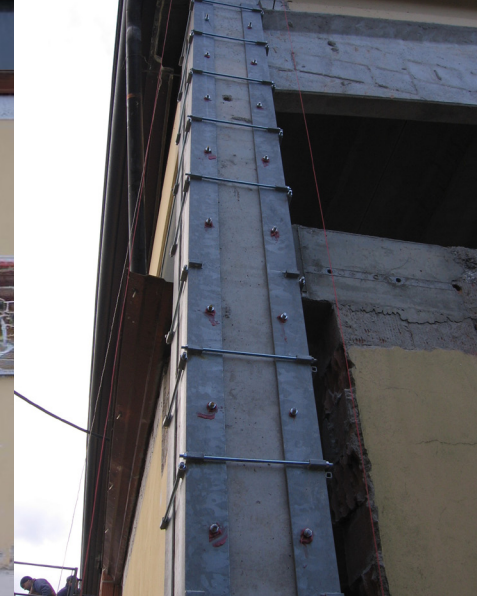
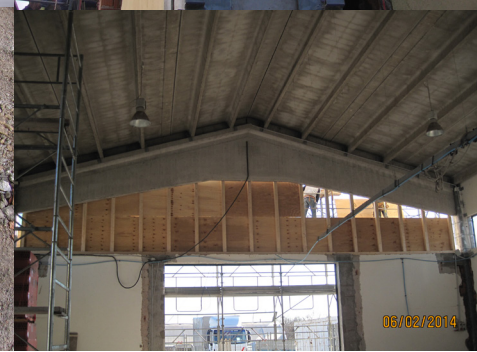
INTERVENTI DI ADEGUAMENTO SISMICO DI UN CAPANNONE - Gli interventi realizzati hanno previsto lo smontaggio di parti dell'impianto idro-termo-idraulico e aria compressa, delle lattonerie e dei serramenti e le demolizioni necessarie per l'esecuzione dei lavori di adeguamento sismico. Sono state poi effettuate: nuove fondazioni ancorate a quelle esistenti, realizzazione di nuovi pilastri in c.a., realizzazione dei nuovi cordoli di testata, collegamento di nuovi pilastri in cemento armato con i cordoli esistenti e nuovi, collegamento di tutte le travi principali con tutti i tegoli con posa di piastre in acciaio zincate e ancorate chimicamente alle strutture esistenti, rinforzo di tutti i pilastri prefabbricati con posa dei profili metallici a L zincati e ancorati chimicamente ai pilastri, ancoraggio dei profili a L ai bicchieri di fondazione mediante inserimento in resina delle barre filettate, cerchiatura dei pilastri mediante l'utilizzo di barre filettate opportunamente bullonate ai profili a L, posa della struttura di tamponamento ligneo delle testate, rifacimento di tutte le lesene e delle murature tra le finestre a nastro con ancoraggio alla muratura esistente e ai pannelli prefabbricati.
